ZEMĚMĚŘICKÝ A KATASTRÁLNÍ INSPEKTORÁT V ČESKÝCH BUDĚJOVICÍCH
Lidická tř. 124/11, 370 86 České Budějovice

Čj.: ZKI CB-P-1/237/2022-29

R O Z H O D N U T Í

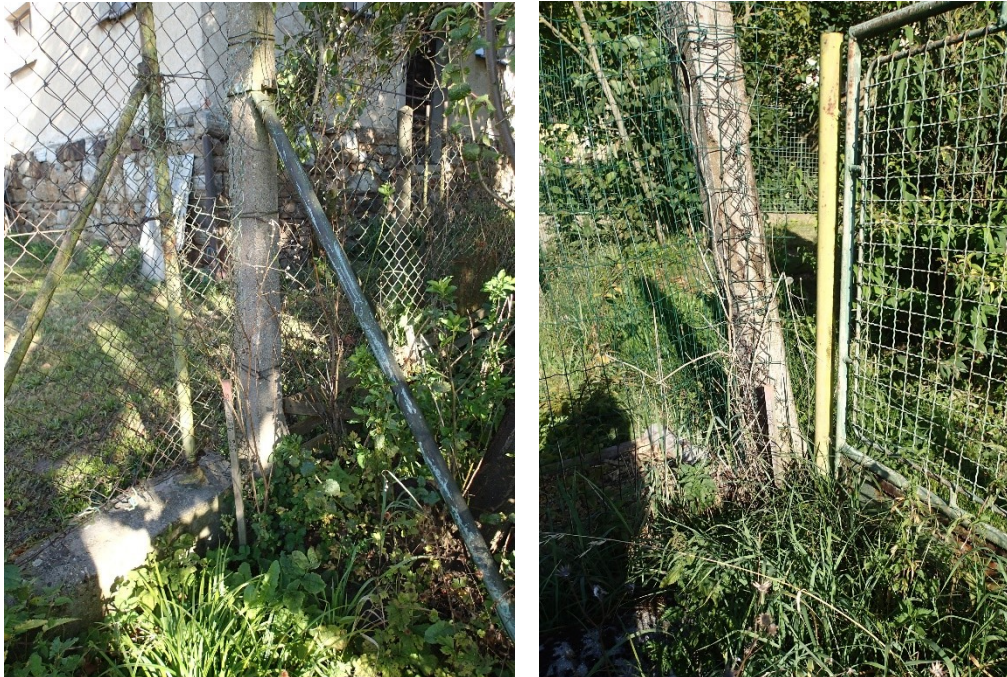
52. V bodě č. 13 Protokolu2 byly vytýkáno, že „V náčrtu je u lomového bodu na hranici pozemků st. 28/1, p.č. 489/7 a p.č. 490/13 uvedeno, že obvod je po šetření veden přes sloupek plotu. V terénu se nalézají vedle sebe sloupek betonový (tzv. kuna), sloupek kovový a předsazeně mezi ně je umístěn kolík s číslem 323-2262. Žádný ze sloupků není označen barvou (komisí). Bez označení není zřejmé, který sloupek byl šetřen. Tatáž situace je i na hranici pozemků st. 28/1, p.č. 18/1 a p.č. 490/13.“.

K uvedenému obviněná uvedla, že „na betonovém sloupku se nacházejí zbytky barvy, je potřeba si uvědomit, že šetření proběhlo před třemi lety. V době šetření byl komisí vlastníku sloupek označen barvou. K bodu jsou změřeny zajišťovací míry.“ a že „vlastníci parcel st.28/1 a 490/13 byli přítomni šetření v terénu a příslušný sloupek plotu jim byl jednoznačně ukázán bez jakýchkoli pochybností“.

Jakkoliv je možné přisvědčit tvrzení obviněné, že s odstupem času při (dnes) běžném používání nekvalitních barev není možné dohledat označení hranice nebo že hranice byla zajištěna zajišťovacími mírami, situaci v terénu nelze jednoznačně vyhodnotit právě v souvislosti s vyznačením v náčrtu, jenž byl vyhotoven v nevhodném měřítku 1:1000. Samotné užití takto malého měřítka, odpovídajícímu měřítku mapy, nemůže obsáhnout detailnost náčrtů, které se běžně vyhotovují v měřítku větším (1:500), tzn. výsledek ZH není jednoznačný.

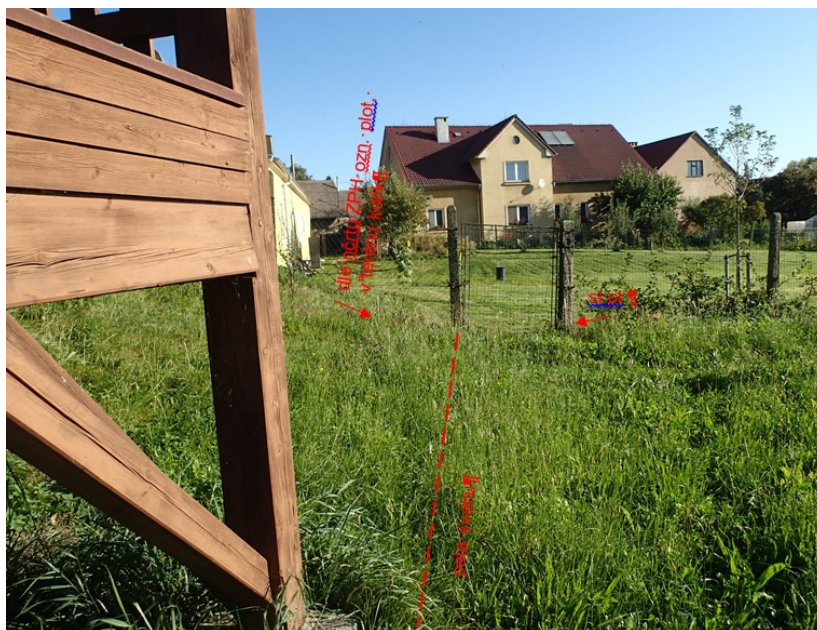
(DMR 5G)

Ve vyjádření ze dne 12. 7. 2022 potom doplnila, že „v dané lokalitě byly při stavbě pódia a srovnání terénu u pódia provedeny zemní práce, takže se nemůžeme domnívat, že pata svahu je historická hranice. Vlastníci u šetření byli přítomni a danou situaci nerozpороvali.“

Z ověřeného elaborátu ZH ani z vyjádření obviněné nevyplývá dostatečné odůvodnění pro vyhodnocení zvoleného postupu za správný. Skutečnost, že v terénu bylo vybudováno pódium a byl údajně srovnán terén, nic nemění na faktu, že nebylo přihlédnuto k stavu terénu, stav terénu nebyl vyznačen v náčrtu ZH, situace nebyla zhodnocena v TZ. Zároveň nelze ani přihlédnout k tvrzení, že došlo ke „srovnání terénu u pódia“, neboť se jedná o hráz rybníka, která je tvořena náspem, jak vyplývá ze zobrazení digitálního modelu reliéfu (přístupné na geoportal.cuzk.cz).

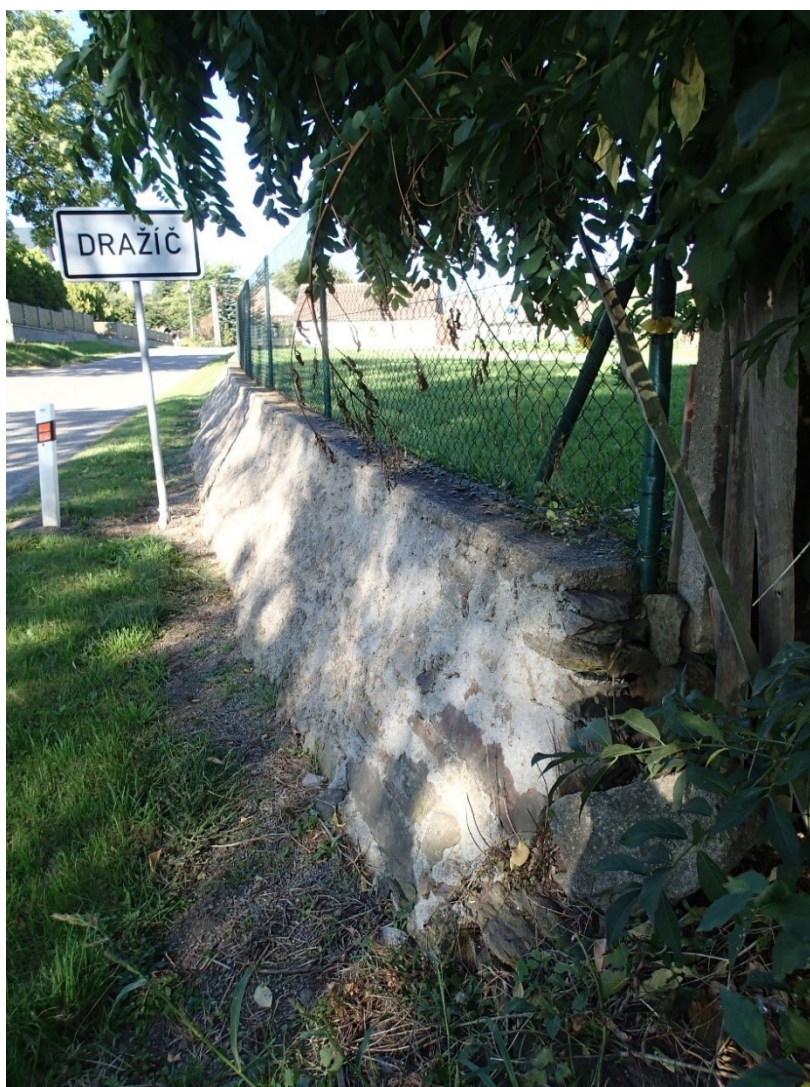
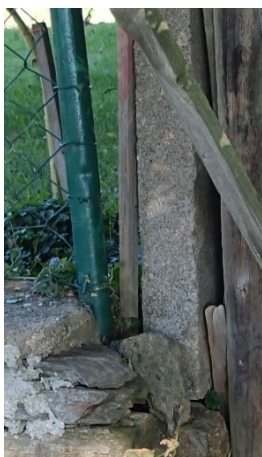
58. K bodu č. 18 Protokolu2 bylo uvedeno, že „*Na hranici pozemků p.č. 1, p.č. 4/3 a p.č. 1678/3 byl bod vyšetřen jako sloupek plotu, přestože v terénu je tento kovový sloupek ve středu opěrné zdi a zeď se se vzrůstající výškou zužuje (v náčrtu popsany stav vyznačen).*“ Obviněná uvedla, že „*v ZPMZ 146 je vlastnická hranice znázorněna jako plot. Taras v okolí této významné komunikace je ve stejném provedení jako na protější straně komunikace, proto se domníváme, že patří do pozemku silnice.*“ a že „*V ZPMZ 146 je znázorněna vlastnická hranice jako plot a zároveň slučkou v komunikaci podezdívka. Při porovnání oměrných měř z tohoto náčrtu a námi zaměřené skutečnosti byla odchylka do 10cm. Vlastník pozemku č. 1 byl přítomen a danou situaci nerozporoval.*“

Uvedená hranice je v terénu tvořena plotem, jehož podezdívka má charakter tarasu, který tvoří terénní stupeň. Postup, jaký byl zvolen při předvytyčení a následném šetření způsobil, že významná část rozhrady (tarasu) se ocitla na pozemku p.č. 1678/3, jak vyplývá z obrázků. Dle samotného náčrtu ZH je potom další průběh tarasu na pozemku p.č. 1678, přestože tento taras drží vyvýšený pozemek p.č. 1.

Postup je to nestandartní, ostatně takto vyplývá i z postupu KÚ, který mapoval intavilán.

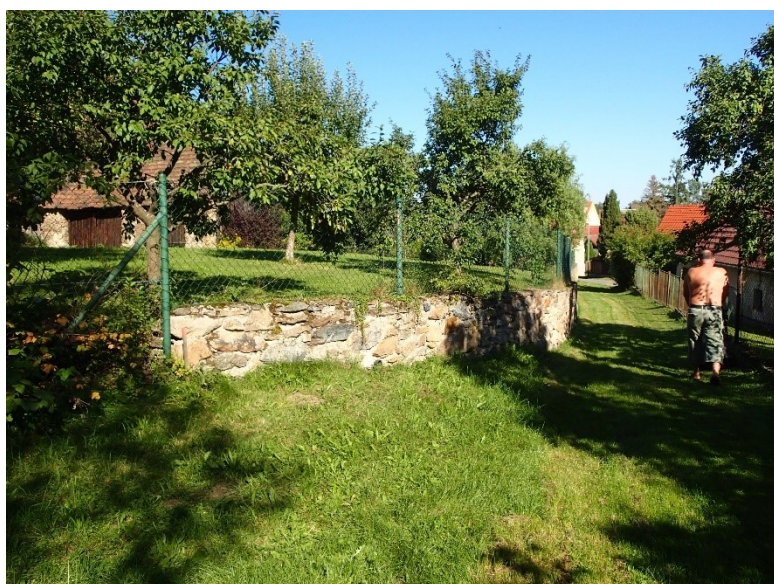
59. Dle bodu č. 21 Protokolu „Je zásadní chybou, když po stanovení obvodu KoPÚ vyšetřená hranice nerespektuje trvale označené hranice pozemků – konkrétně obvod KoPÚ dělí podezdívku mezi pozemky p.č. 83 a p.č. 1675/1. Vzhledem k tomu, že se jedná o původní hranici vyznačenou v původní mapě generalizovaně, následně překreslovanou, ať už analogově nebo při digitálním zpracování, je neodborné ignorovat stav v terénu a dělit podezdívku o šíři dle náčrtu 0,30 m, když i pro body s $kk \geq 3$ je stanovena mezní hodnota polohové chyby 0,40 m. V terénu bylo zjištěno, že na podezdívku (o šíři cca 0,50 m) vyznačenou v náčrtu navazuje nižší podezdívka jdoucí po horní hraně pozemku (v náčrtu vyznačeno hnědě), ve které je zakotveno drátěné oplocení, a pohledově odpovídá evidovanému stavu“.

Obviněná uvedla, že „skutečnost neodpovídala zákresu v platném katastrálním operátu, nebyla prokázána chyba v zákresu katastrálního operátu“ a následně doplnila „při porovnání platné mapy s mapou pozemkového katastru je vidět naprostá shoda. Plot byl postaven bez ohledu na vlastnickou hranici. Vlastníci byli u šetření přítomni a danou situaci nerozporovali“.

Na části hranice oplocení skutečně neodpovídá evidované hranici. Pochybením je však skutečnost, že na další části hranice, kde bylo oplocení (roh podezdívky) ztotožněno s evidovanou hranicí v důsledku lpění na detailnosti původní mapy, která byla vyhotovena v měřítku 1:2880, se některé části podezdívky a plotu dostávají na cizí pozemek. Hranice byla tak vyšetřena a zaměřena s nižší detailností, než jak odpovídá tvorbě mapy v měřítku 1:1000, resp. § 5 odst. 3 a 4 katastrální vyhlášky.

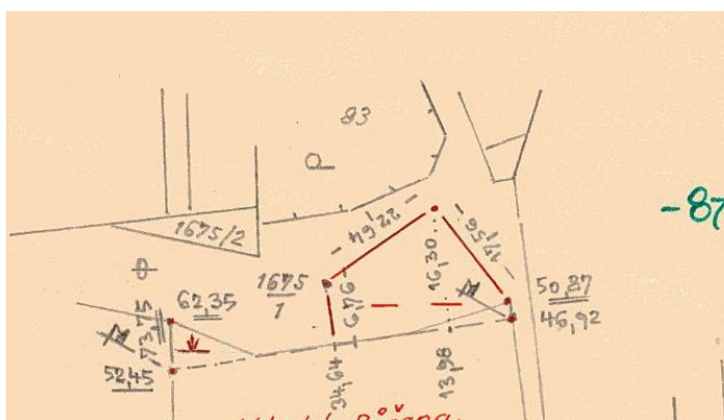
60. S pochybením uvedeným v bodě č. 21 Protokolu2 souvisí i bod č. 22, kdy „Obdobně měla být s ohledem na původní mapový podklad ztotožněna i hranice mezi p.č. 1675/1 a p.č. 1675/2 s oplocením nalézajícím se v terénu“.

Obviněná k tomu uvedla, že „ZPMZ 87 je průkazný zub a nejde o napojení na plot“. ZPMZ č. -87 sice obsahuje výrazný lom, obdobně jako platná mapa. V tomto případě byl však plot vyšetřen mimo hranici, přestože počátek a konec šetřené hranice z evidovanou hranicí ztotožněny byly. Nutno vyzdvihnout, že v tomto případě se jedná o okrajové zobrazení hranice mezi p.č. 1675/1 a p.č. 1675/2 v náčrtu, které nebylo řešeno a bylo převzato z generalizované mapy.

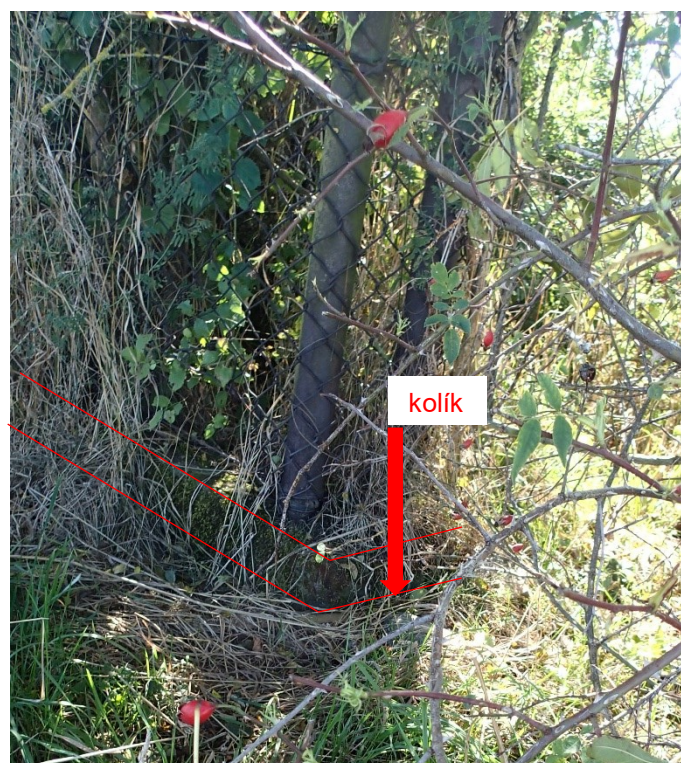
Pro jednoznačnost vkládáme obrázek (obdobný uveden i v kontrolním spisu) a fotografii.

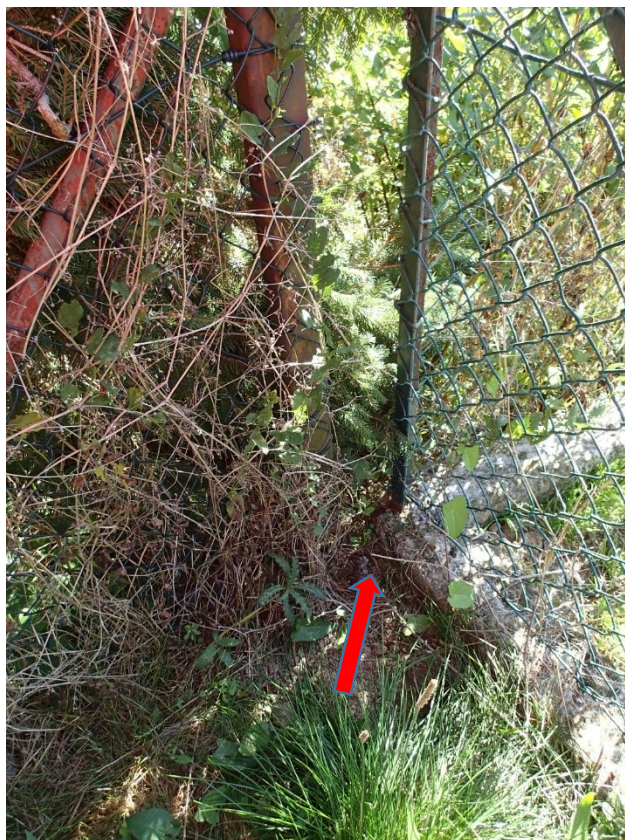
70. Dle bodu č. 36 Protokolu2: „*lomový bod na hranici pozemků p.č. 1246, p.č. 1247/2 a p.č. 64/2 byl vyšetřen dle náčrtu jako sloupek plotu. V terénu se nalézají sloupky dva, jeden v podezdívce, druhý zakotven v zemi. Z dokumentace nelze seznat, který sloupek odpovídá vyšetřenému bodu. Dle situace v terénu se jako nejvhodnější pro trojmezí pozemků jeví roh podezdívky*“.

K bodu č. 36 obviněná uvedla, že „*hranicí je sloupek plotu s podezdívkou. V terénu jsou sloupky velice blízko u sebe (cca 10 cm). Z náčrtu ZH je seznatelné, že hranicí je ten sloupek plotu, ze kterého vychází podezdívka*“ a dále „*Viz náčrt a vyjádření skutečnosti hnědě. Vlastníkovi byla tato skutečnost ukázána a vlastník souhlas potvrdil svým podpisem*“.

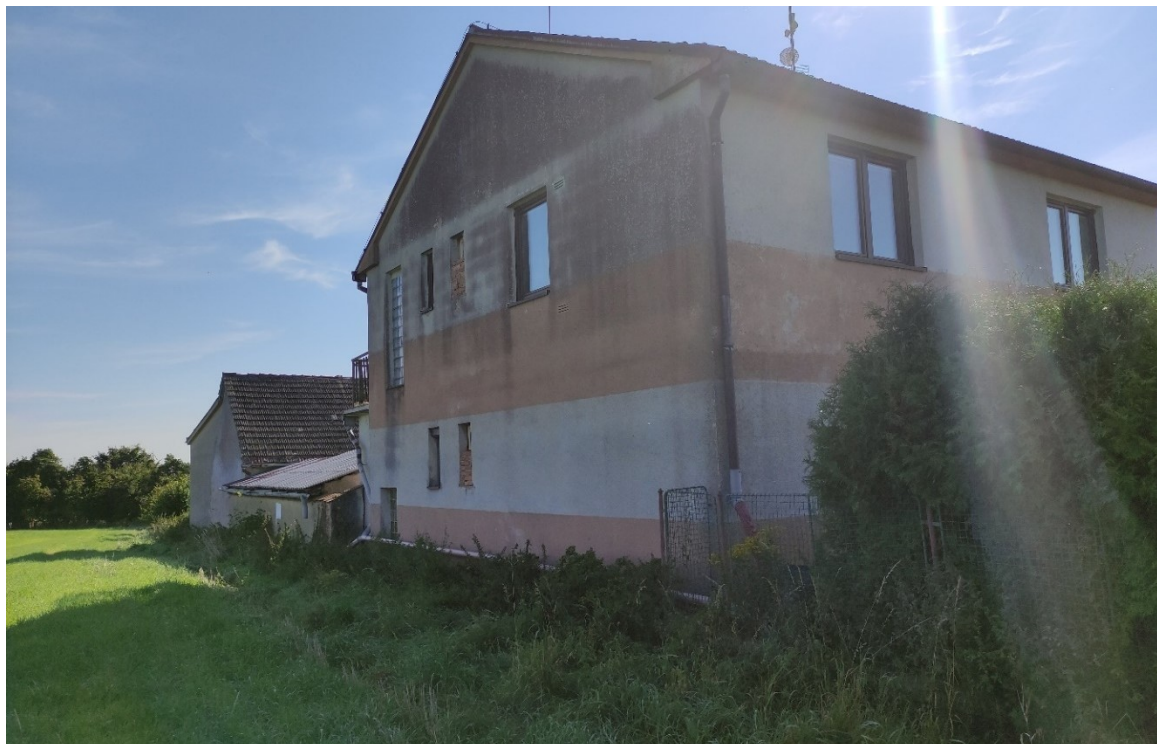
Jak z vyznačení v náčrtu ZH tak i z argumentace obviněné je seznatelný laický, resp. neodborný postup. Mapa je obnovována z důvodu její nedostatečné přesnosti, přesto obviněná ověřila elaborát, který naprosto ignoruje vlastnosti mapy, která je obnovována.

Z kontrolního zjištění vůbec nevyplývá, že by hranice neměla jít přes roh budovy. Je vytýkáno, že nebylo postupováno dle skutečného stavu v terénu, byly ignorovány znatelné výstupky na vlastnické hranici, zde v rozměrech do 30 cm. Obviněná při ověřování nejen nepostupovala odborně, když nebrala v potaz povinnost postupovat dle skutečného stavu v terénu, vůbec si nezjistila původ obnovované mapy a její vlastnosti, čímž si významně ulehčovala práci.

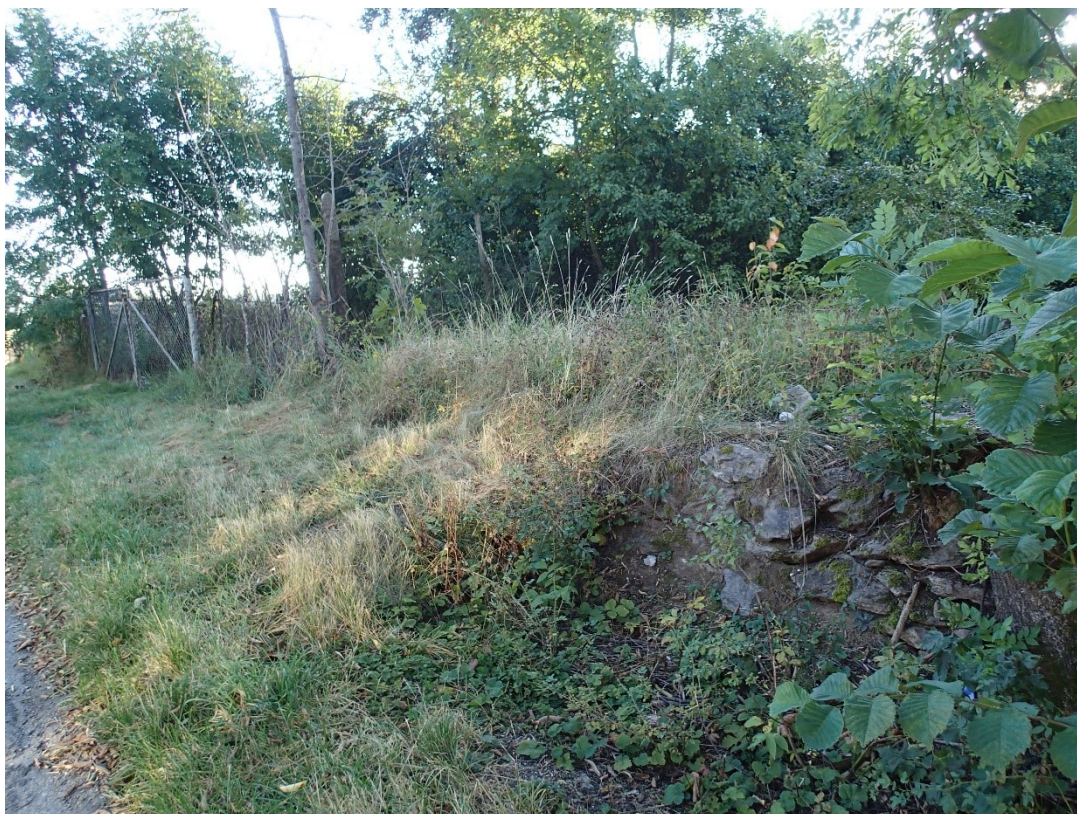
Pochybení přímo souvisí i s kontrolním zjištěním z bodu č. 48 Protokolu2. Argumentace obviněné je však nepřiléhavá. Dle TZ se situací nezabývala, ZPMZ č. 315 zjevně vůbec nevyužila, jak podsouvá. V rámci ZPMZ č. 315, resp. odpovídající vytyčovací dokumentací je doloženo vytyčení jiné hranice. Plot je zde (v ZPMZ č. 315) skutečně naznačen mimo hranici, což však nemá žádný vliv na ZH, ani nemůže mít. Navíc dle náčrtu ZH byla hranice jako celek vyšetřena jinak, než jak je zakreslena v ZPMZ č. 315. Argumentace obviněné z odborného hlediska nedává smysl, obviněná zpětně hledá důvody pro postup, jaký byl užit a za každou cenu se snaží obhájit postup zjevně neodborný. Zde je situace opět dokreslena tím, že hranice byla vyšetřena po kolíku, namísto po plotě, bez jakéhokoli posouzení situace, přičemž kolík nebyl ani zajištěn. Při ZH tak nebylo postupováno dle skutečného stavu, nebyla využita předepsaná stabilizace, dočasná stabilizace nebyla zajištěna. Oplocení v terénu navazuje na kamenný taras.

78. Dle bodu č. 52 Protokolu2 je „nesoulad mezi skutečností a náčrtem. Hranice pozemků p.č. 1414 a p.č. 1396/1 je vyznačena jako taras, ve skutečnosti je na hranici pozemků polorozpadlý dřevěný plot“. Jedná se o pochybení drobné, zejména v kontextu se zjištěními z následujících bodů č. 53 a č. 54 Protokolu2. Dle bodu č. 53 „Plastový znak na hranici pozemků p.č. 1414, p.č. 1720 a p.č. 1396/1 byl osazen cca 0,8 m od hranice pozemku p.č. 1396/1 trvale označené polorozpadlým dřevěným plotem. Není zřejmé, z jakého důvodu nebylo oplocení ztotožněno s rozhraním zahrady, cesty a pole. Přihlédneme-li k tomu, že vjezd do zahrady p.č. 1396/1 je vlevo cca 2,5 m od umístěného plastového znaku“. Jedná se o další zjištění, kdy nebylo postupováno dle skutečného stavu terénu, přičemž tato skutečnost nebyla zdůvodněna v technické zprávě, ani v jiné části ověřeného elaborátu.

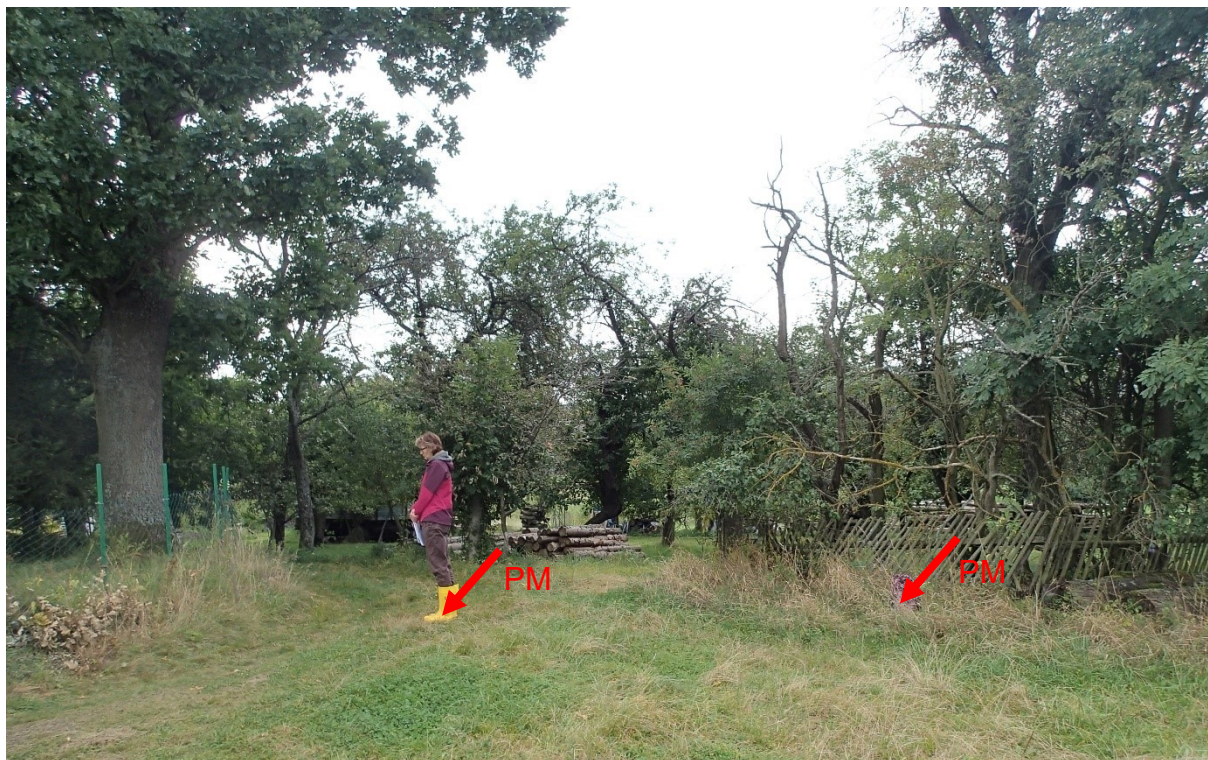
79. Dle dalšího bodu Protokolu2, konkrétně bodu č. 54, potom „plastový znak na hranici pozemků p.č. 1413, p.č. 1391/2, p.č. 1720 a p.č. 1414 byl osazen jako rozhraní cesty a zahrady s umístěním uprostřed skutečné cesty, zákres v mapě byl pouze generalizovaný a při ZH nebyla hranice vyšetřena podle skutečného stavu v terénu, kdy na hranici je kamenný taras mírně zaoblený. Při šetření měla být hranice ztotožněna s kamenným tarasem. Vzdálenost plastového znaku od kamenného tarasu je cca 2 m“.

výsledek upřednostnění předvytyčení souřadnic lomových bodů z KMD před šetřením skutečného stavu v terénu

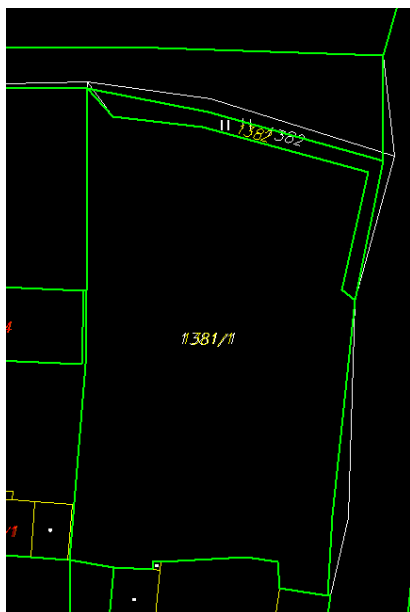
výřez z náčrtu ZH

Soutisk KMD a zapsaného obvodu KoPÚ

Soutisk mapy KMD a vyšetřeného obvodu KoPÚ ukazuje, že byl předvytyčen generalizovaný stav KMD, který byl částečně přizpůsoben stavu v terénu, a nebyl vyšetřen skutečný stav, tedy průběh oplocení“.

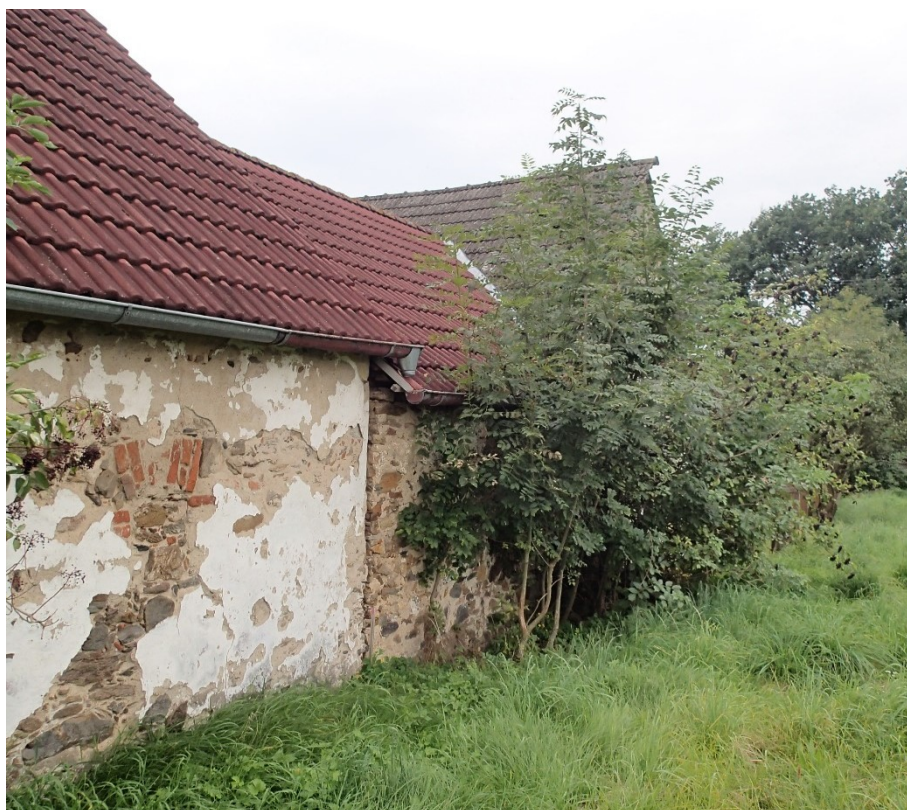
84. V bodu č. 61 Protokolu2 bylo uvedeno, že: „na severní hranici st. 92/1 je mezi druhým a třetím bodem odleva od SZ rohu budovy vykreslena opěrná zeď o šíři 0,50 m. Ve skutečnosti je tento prostor zastavěn budovou. Na náčrtu nebyla vyznačena skutečnost nalézající se v terénu“, obviněná uvedla, že „zastřešená proluka mezi 2 stavbami nebyla vyhodnocena jako stavba dle katastrálního zákona“.

S vyjádřením obviněné není možné se ztotožnit. Budova je jednoznačně stavbou dle katastrálního zákona a to na první pohled. Jen samotná kratší stěna má délku 4,20 m, že se jedná o stavbu, je seznatelné z obrázku výše. V rámci ověřeného elaborátu nebyly plněny povinnosti vztahující se k šetření hranic staveb. V SN byly ponechány zastaralé způsoby využití staveb, v tomto případě byla stavba úplně opomenuta. Vyjádření obviněné v tomto případě jednoznačně potvrzuje neodborný přístup, stavbu se střešní konstrukcí není přijatelné zaměňovat za zeď.

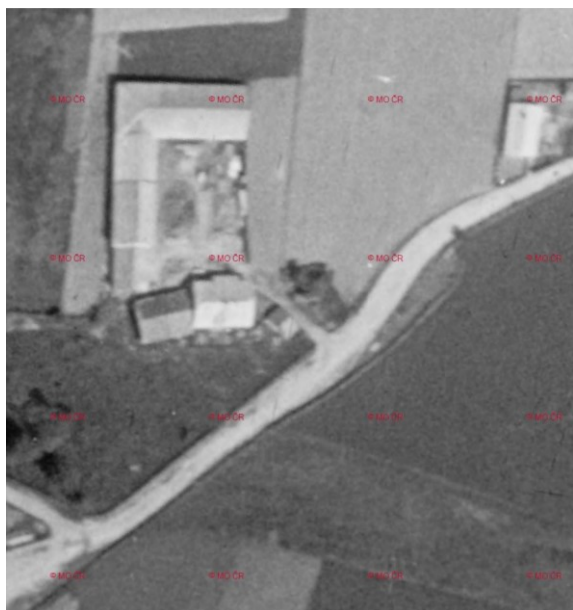
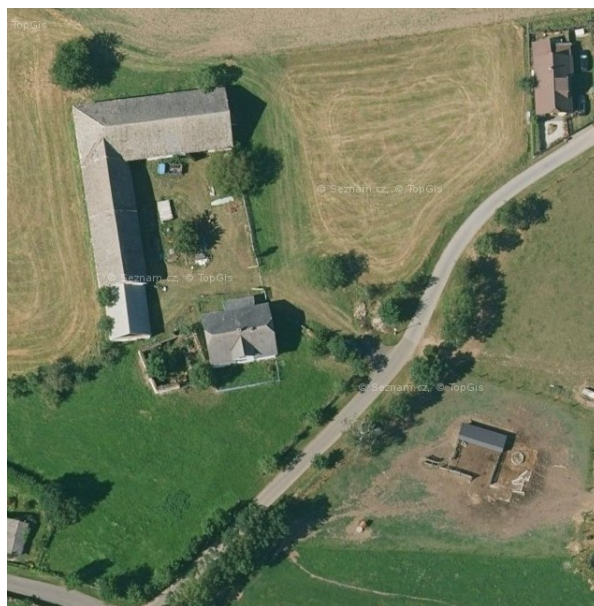
Ortofoto:

rok 1949
(veřejně dostupné na portále ČÚZK)

rok 2021
(veřejně dostupné na mapy.cz)

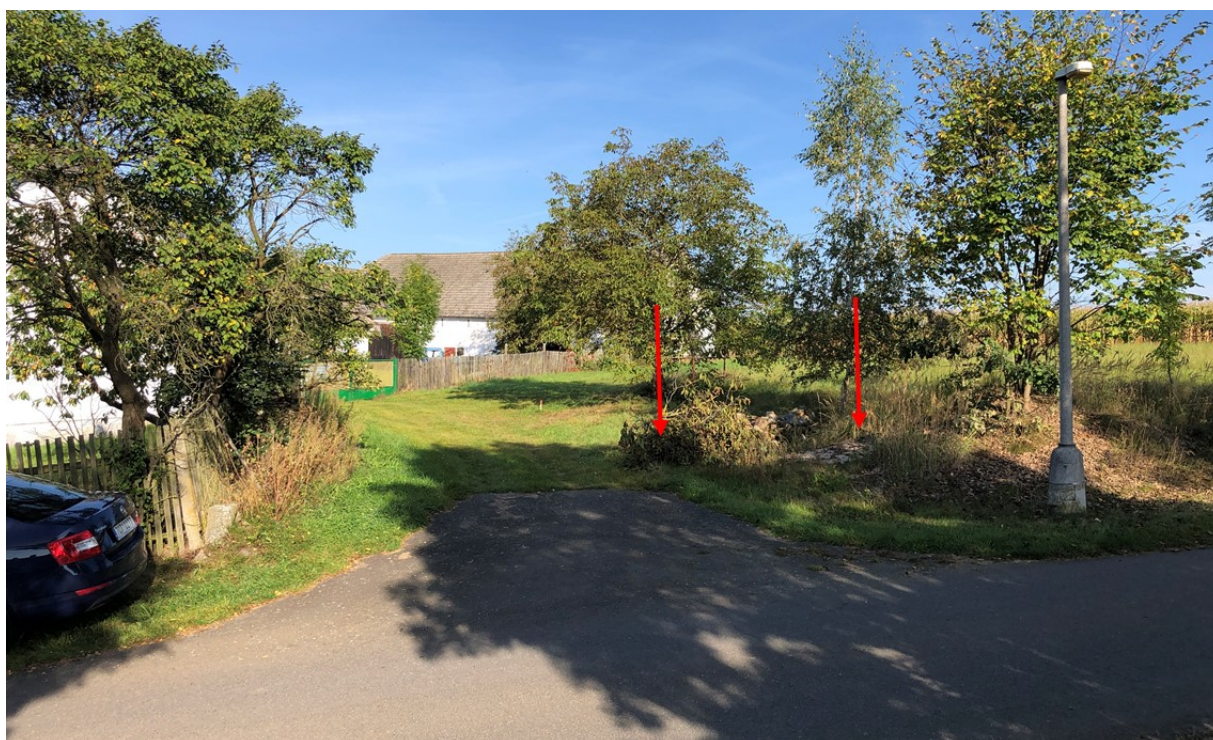
Z vložených ortofotosnímků je zřejmé, že stav dnešní přístupové cesty do statku (zákres cesty dle PN -195 z roku 1964 je chybný) je ve shodě se stavem terénu z roku 1949, tedy podél plotu a původního stavení, jak zmiňuje ZKI již v Protokolu2.

Způsob mapování s původem ve stabilním katastru po blocích mezi komunikacemi často vykazuje výraznější nepřesnosti právě v širších komunikacích, což je patrně případ i této situace.

Skutečnost, že hranice byla chybně vyšetřena a elaborát ZH neměl být vůbec ověřen, dokládá i způsob navázání mapované hranice v intravilánu obce, kdy vyšetřené (a již i zapsané) body byly ignorovány, a to přesto, že pocházejí z KoPÚ a mají evidovaný kk3. Takový postup při šetření KÚ je v rozporu s běžnými postupy při správě a vedení KN, přesto se v tomto případě s ním lze jednoznačně ztotožnit, neboť nebyla dále rozvíjena chyba zanesená do katastrálního operátu zápisem upřesněného obvodu KoPÚ (viz níže výřez z náčrtu ZH obnovy KO novým mapováním intravilánu obce).

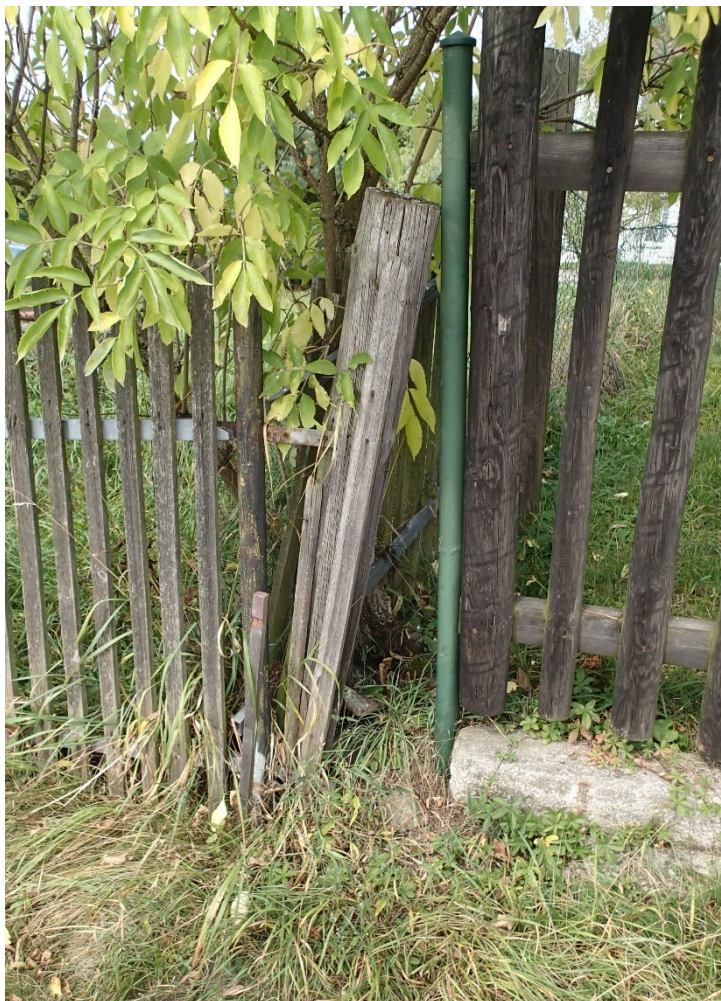
Toto zjištění obviněná vysvětlila tak, že: „vyšetřen byl sloupek, ze kterého pokračuje oplocení dál do zahrady, takto vyplývá i z náčrtu ZH“.

Z fotografie je seznatelné, že se v terénu nachází v místě více sloupků plotu. Jakkoliv lze obviněné přisvědčit, že z náčrtu ZH lze seznat, že je myšlen sloupek plotu, ze kterého (dřevěné) oplocení směřuje dále do zahrady, situace je stále zmatečná, neboť dřevěný plot na hranici mezi pozemky p.č. 1360/2 a p.č. 1360/5 je zakreslen jako plot drátěný, což je v rozporu se skutečností. Současně je z fotografie patrné, že se v terénu nalézají také dřevěný kolík, který není v náčrtu ZH vyznačen a není zřejmé, co představuje.
