**Výjimka 6**

Tabulka č.18 Příklady propustků kde "část vodního toku neprotíná okrajový element"

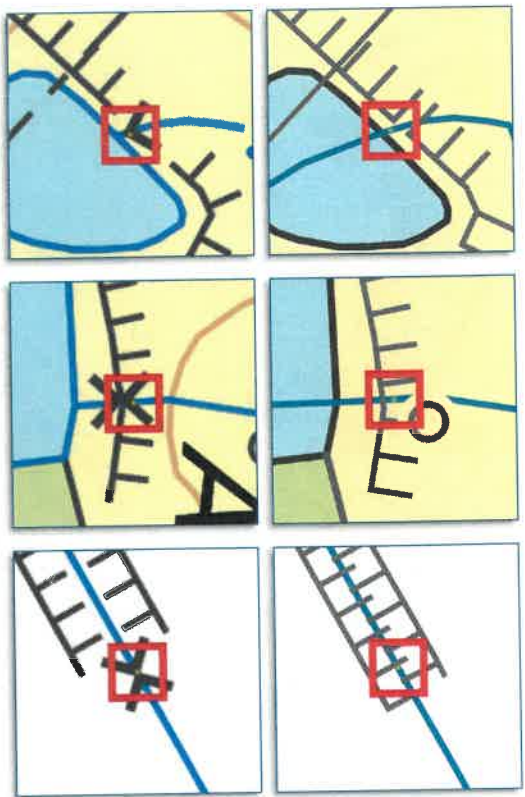
Část vodního toku neprotíná okrajový element. Ponecháno na dorešení kartografem.

Situace č. 18: Nastavení parametrů symbolu v závislosti na situaci		
Vstup:		Očekávaný výsledek:
Výstup	Vyhodnocení:	
Po analýze dále neřešeno. Je řešitelné pomocí modulu M3, z časových důvodů nebylo implementováno.

Jedná se o jednoúčelový algoritmus s poměrně velkým množstvím výjimek, byly upřednostněny algoritmy vyžadující větší množství času kartografa-operátora.
